## Rezydencja Weickmannów – Dwór I

## Dom weteranów wojennych – Dwór II

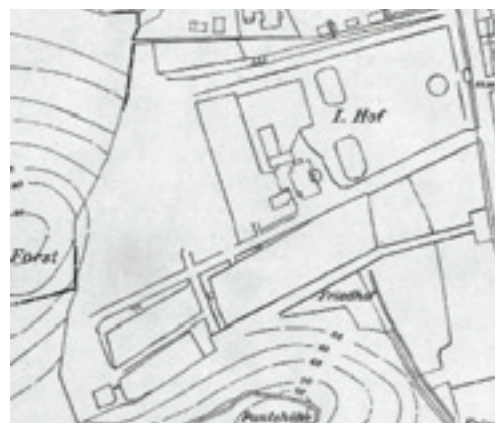
### ilustracja nr 154.

Dwór I, plan zespołu w 1936 roku.

W drugiej połowie XIX wieku nastąpiło wiele drobnych zmian w architekturze i zagospodarowaniu terenu rezydencji. Rozbudowa głównego budynku dworu polegała na dostawieniu do północnej elewacji klatki schodowej i arkady łączącej z budynkiem północnym<sup>6</sup>. Z czasem schody powróciły na swoje pierwotne miejsce w sąsiedztwie sieni, a w przybudówce umieszczono łazienki.

Przebudowano także dwór rokokowy, w którym zniszczoną ścianę zachodnią zastąpiono murem z wtórnie użytych cegieł i kamieni polnych, a we wnętrzu powstały wozownia i stajnia<sup>7</sup>. Szeroką bramę dla powozów umieszczono w elewacji wschodniej. Po wyburzeniu skrzydła północnego możliwe było usytuowanie od tej strony wejścia do stajni. Na piętrze pozostawiono pokoje mieszkalne.

W drugiej połowie XIX wieku rozebrano oranżerię, a w jej miejsce na tarasie przed zachodnią elewacją dworu wzniesiono drewnianą altanę ogrodową<sup>8</sup>. Sytuacja przestrzenna założenia nie uległa zmianom, lecz położona poniżej skarpy rozparcelowana część północna utraciła łączność z zespołem. Założenia parkowe wzbogaciły grupy drzew, wśród których wymienić należy świerki i żywotniki oraz inne gatunki, sadzone w grupach pomiędzy dworem a ulicą Polanki<sup>9</sup>. W XIX wieku zasypano duży staw leżący przy południowej granicy, lecz pozostałe elementy systemu wodnego nie uległy zmianie. W okresie międzywojennym XX wieku do wschodniej i zachodniej elewacji dworu dostawiono portyki kolumnowe zdobione klasycystycznymi kolumnami.

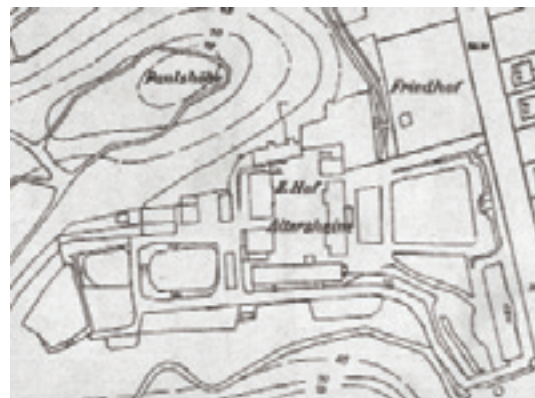
ilustracja nr 155.  
Dwór II, plan zespołu  
w 1936 roku.

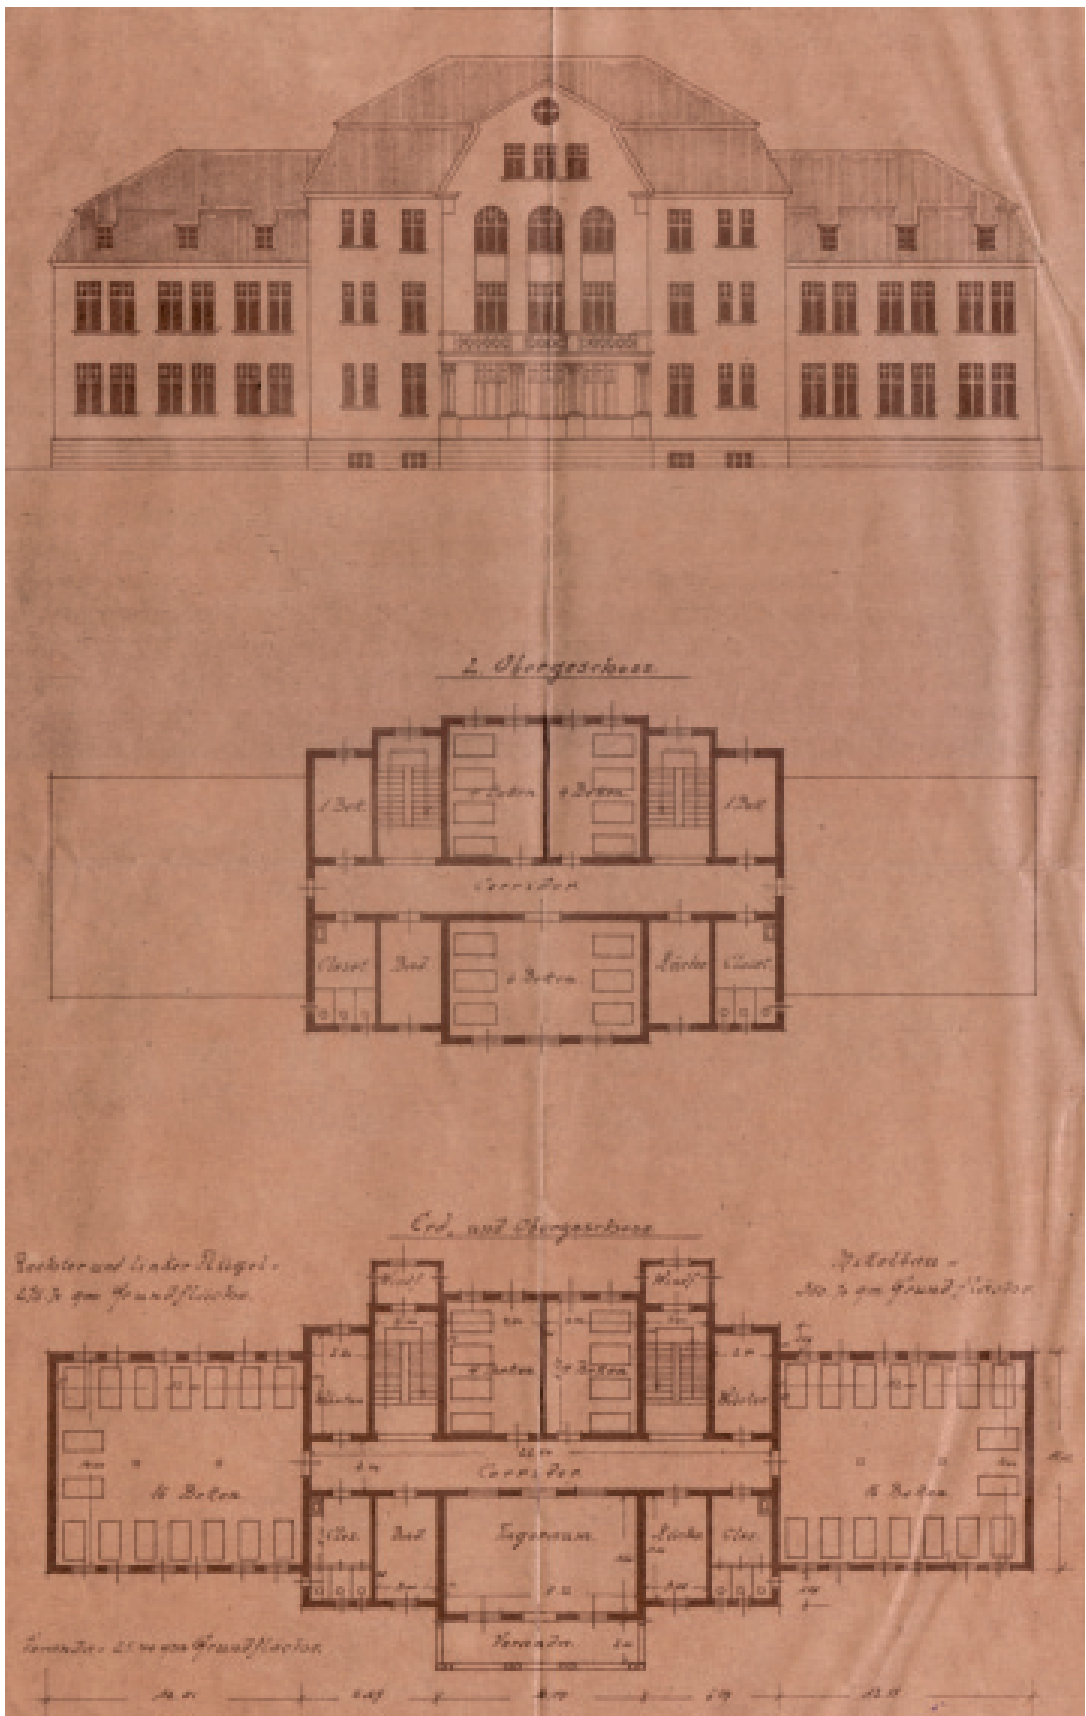
ilustracja nr 156.  
Dwór II, projekt nowego  
budynku mieszkalnego dla  
blisko stu pensjonariuszy,  
1906 rok.

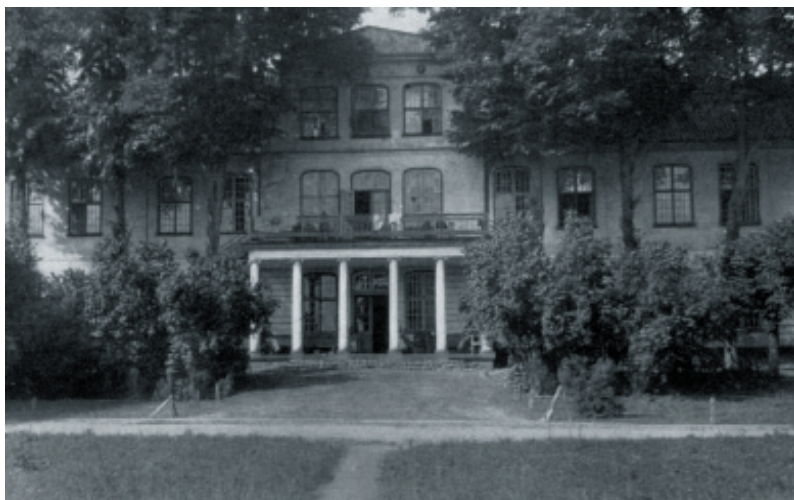
ilustracja nr 158.  
Dwór II, fasada wschodnia  
pałacu, fot. 1925.

W pałacu dotychczasową konstrukcję mansardową dachu zastąpił więzar kleszczowo-jętkowy, co nieznacznie obniżyło budynek. Fronton fasady wschodniej uzyskał proste zwieńczenie klasycystyczne<sup>14</sup>. Do elewacji zachodniej dobudowano parterowe przybudówki, osłaniające nowe wejścia. Nie zmieniono rozplanowania wnętrza. Z czasem do ganku fasady wschodniej dostawiono schody, ułatwiające pensjonariuszom dostęp do ogrodu z sali na piętrze<sup>15</sup>.
